Prüfbefund PS2021-264
TÜV AUSTRIA GEBRAUCHSWERT GEPRÜFT

Test Report PS2021-264
TÜV AUSTRIA FITNESS FOR USE TESTED

Prüfgegenstand: Badewannentür
Test Object: Bathtub door

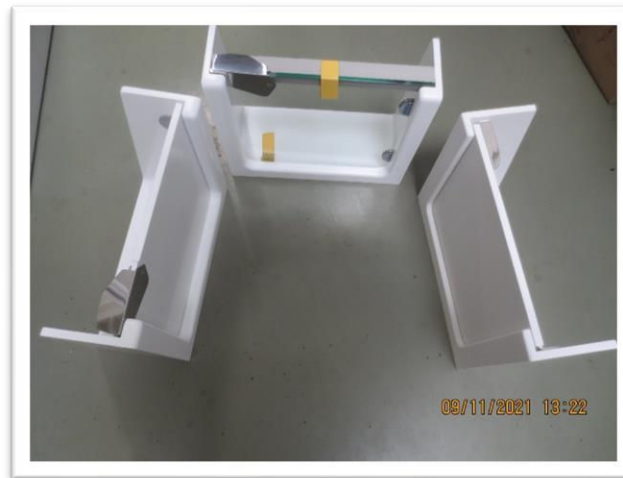
Abbildung:
Picture:

Mit Ausnahme des Typs „Staron Glas“ ist die Tür aus Verbundwerkstoff Acrylpolymer (Methylmethacrylat) hergestellt. Sie ist über zwei Scharniere nach innen zu öffnen und wird mit einem Klappriegel verriegelt. Als Dichtung fungiert ein Silikonschlauch, welcher am Rahmen festgeklebt ist.

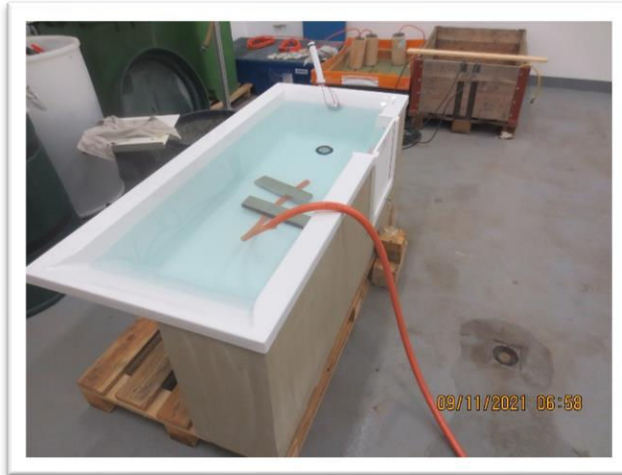
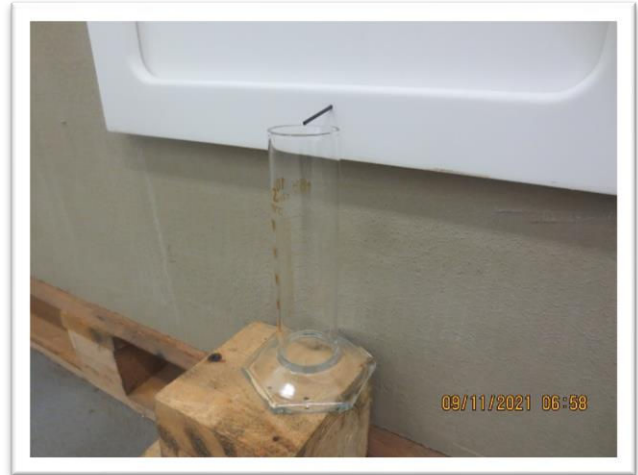
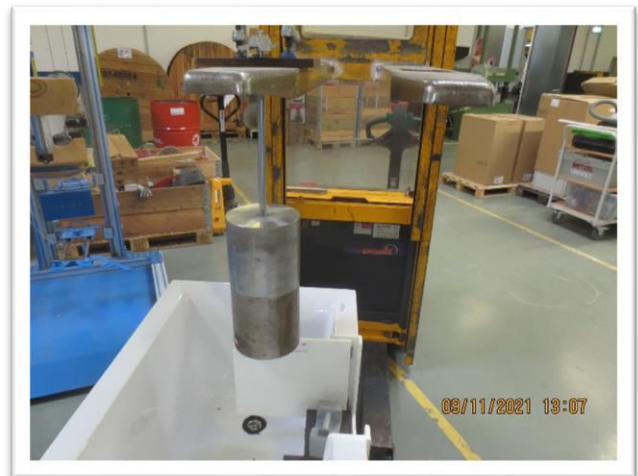
4. Prüfaufbau

6	Statische Belastung. Senkrechte statische Belastung mit 1000 N über einen Zeitraum von 5 Minuten. Einmal bei geschlossenem und einmal bei geöffnetem Türblatt. Bei den Belastungen kam es zu keinem Bruch. Die Verformungen konnten leicht wieder korrigiert werden und stellen keinen Mangel dar. Die Funktion ist weiterhin gegeben.	P
